**Rapport V.2011.1353.03.R001**

Analyse metingen vier meetpunten Geluidsnet, Best

Resultaten metingen eerste twee jaar

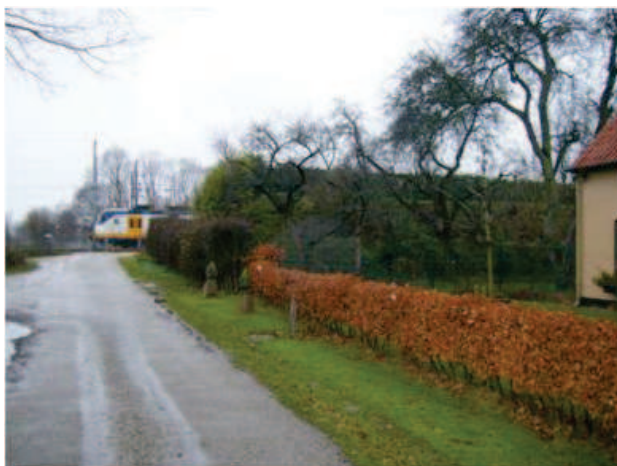
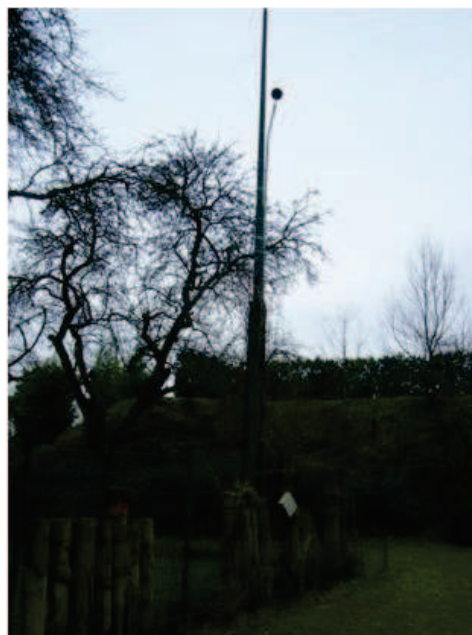
Figuur 2: spoor

Naast het bovenaanzicht op de kaart zijn hierna (pagina 6 en 7) foto's van de meetopstelling weergegeven.

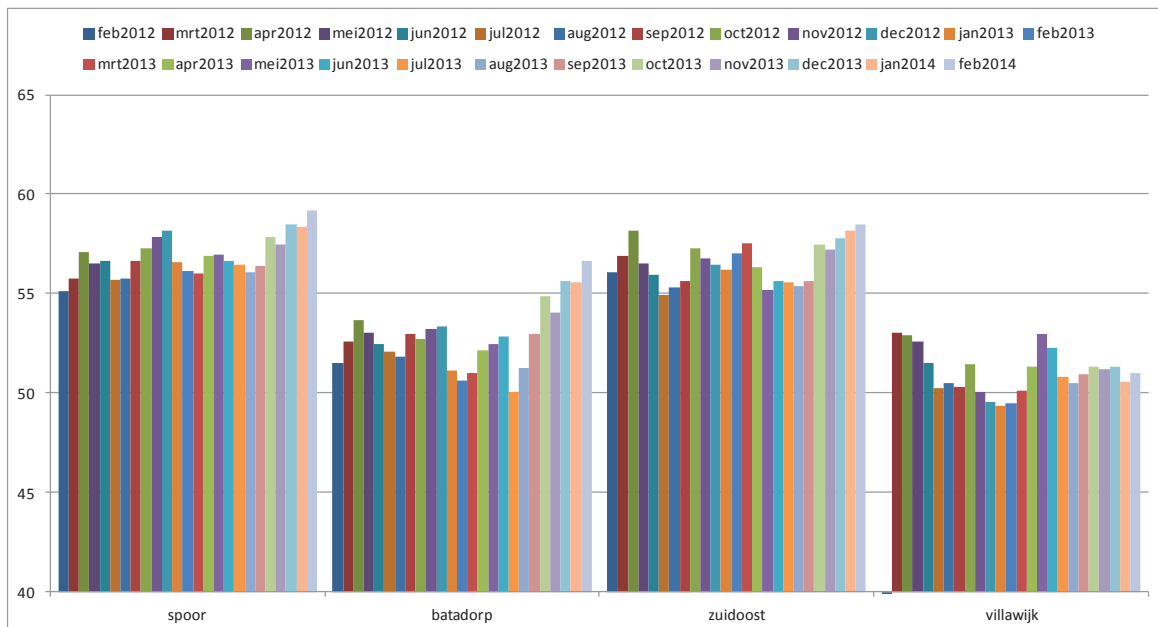
Figuur 10: gemeten  $L_{den}$ -waarden wegverkeer per maand. Ter hoogte van meetpunt villawijk zijn geen meetgegevens beschikbaar over de maand februari 2012.

Bovenstaande geluidsniveaus leiden tot de volgende  $L_{den}$ -niveaus per maand (figuur 10) gedurende de meetperiode.
